## TAPIS DE SKI

# Trois ans pour se mettre en conformité

À la suite d'un accident mortel survenu lors d'une opération de maintenance d'un tapis de ski, la Carsat Midi-Pyrénées et les services de l'inspection du travail des Direccte Occitanie et Nouvelle-Aquitaine se sont lancés dans une vaste opération de contrôle des équipements de ce type des stations de ski de la région. Les résultats étant édifiants, les deux organismes ont poursuivi leur action qui devrait aboutir à la mise en conformité du parc français d'ici 2021.

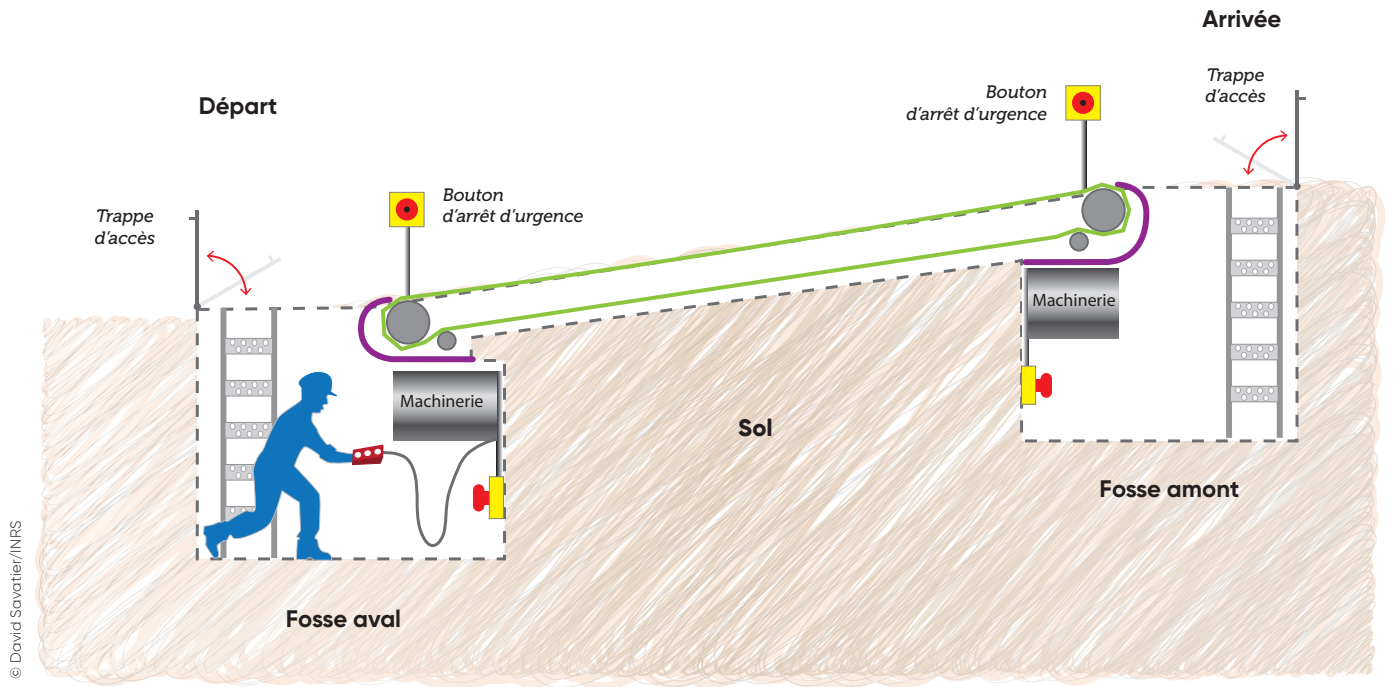
## SCHÉMA DE PRINCIPE D'UN TAPIS ROULANT

Lors de l'accident, le technicien de maintenance opérait en gare basse, c'est-à-dire à l'extrémité aval du tapis. Ces tapis peuvent mesurer de quelques dizaines de mètres jusqu'à 400 m de long. Lorsqu'ils ne sont pas couverts, ils nécessitent de très fréquentes interventions. Il faut faire avancer le tapis de quelques mètres régulièrement afin de le déneiger puis le recentrer sur les tambours. L'intervention se fait sous le tapis, dans une fosse prévue à cet effet.

cés dans une vaste campagne de contrôle avec l'inspection du travail. » Objectif pour l'année 2017 : vérifier la présence ou l'absence d'un mode de maintenance, ainsi que les commandes et les asservissements des accès. La conclusion est sans appel : l'ensemble des tapis sont non conformes. « À l'occasion de discussions avec les services techniques des stations, nous nous sommes aussi aperçus qu'il y avait eu un certain nombre de presque accidents dont nous n'avions pas eu connaissance », avance Pascal Pouponneau.

☒ Un tapis roulant est une machine en mouvement qui doit répondre aux exigences de sécurité de la directive Machines.
