Fiche d'identité

BRUIT

Une métallerie qui entend aller de l'avant

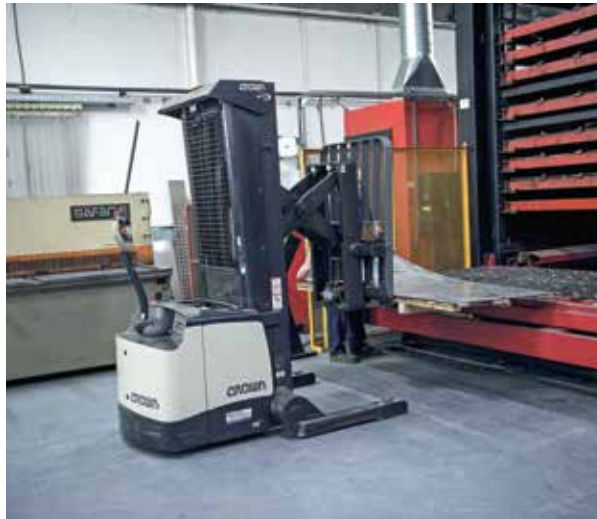
Point de départ de la démarche de prévention mise en place avec la Cramif, l'acquisition de la machine de découpe laser s'est accompagnée de plusieurs autres points d'amélioration, dont l'achat d'un gerbeur électrique pour manipuler les tôles.

L'achat et l'installation de deux torches aspirantes raccordées à des centrales de ventilation-filtration pour extraire l'air, qui est rejeté à l'extérieur, sont donc inscrits au contrat. Tout comme l'acquisition d'un gerbeur électrique à conducteur accompagnant. En effet, plu-

sieurs salariés sont exposés à des risques d'accidents dorso-lombaires lors des phases de manutention manuelle des tôles, que ce soit depuis le camion du transporteur jusqu'à la zone de stockage ou lors de l'alimentation de la machine. Des formations sont par ailleurs prévues
