AUX PORTES DE LA CAMARGUE, La Botte Gardiane, fabricant de chaussures, doit sa renommée à un savoir-faire artisanal qui séduit bien au-delà de nos frontières. Dans l'atelier de Villetelle, dans l'Hérault, chaque paire est faite à la main. Une tradition qui n'exclut pas la modernité : depuis mars 2013, des installations d'extraction de solvants et de poussières sont présentes dans l'usine.

VENTILATION

La botte colle à l'air du temps

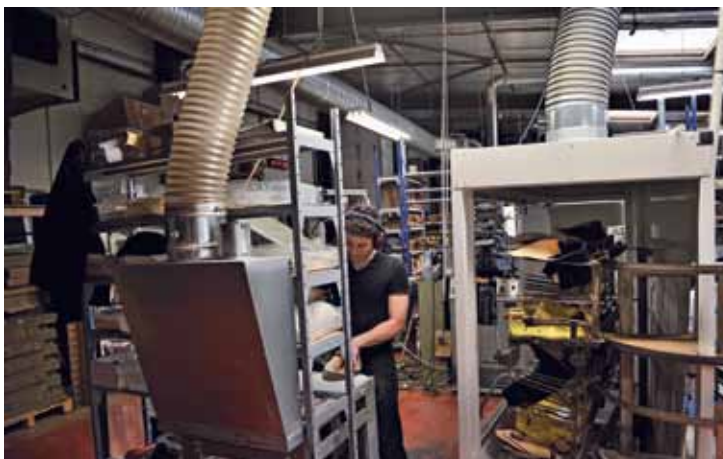
L'installation, en mars 2013 des aspirations solvants et du système de dépoussiérage ainsi que l'ajout d'un système de compensation en air neuf tempéré représentent pour La Botte Gardiane un investissement de 90 000 euros hors taxe.

produits irritants ou toxiques de l'environnement de travail », soutient avec conviction Julien Agulhon. L'installation en mars 2013 des aspirations solvants et du système de dépoussiérage ainsi que l'ajout d'un système de compensation en air neuf tempéré représentent pour La Botte Gardiane un investissement de 90 000 euros hors taxe. Une aide au financement est possible grâce à un contrat de prévention signé avec la Carsat Languedoc-Roussillon. Pour quel résultat ? Les salariés s'accordent à dire qu'ils perçoivent la différence tous les matins, dès leur entrée dans l'atelier. « Ça sentait autant la colle que le cuir, explique Valentin Lelong, monteur de bottes. Sur certains postes, il fallait porter un masque, et peu le gardait toute la journée... »
