# De la maintenance qui ne manque pas d'air

*Lors de son emménagement dans de nouveaux locaux, EPI Maintenance a pris le temps de réfléchir aux problématiques liées à son activité afin d'organiser au mieux les différents postes de travail. Une réflexion en amont d'autant plus indispensable que l'entreprise devait relever un vrai défi question ventilation.*

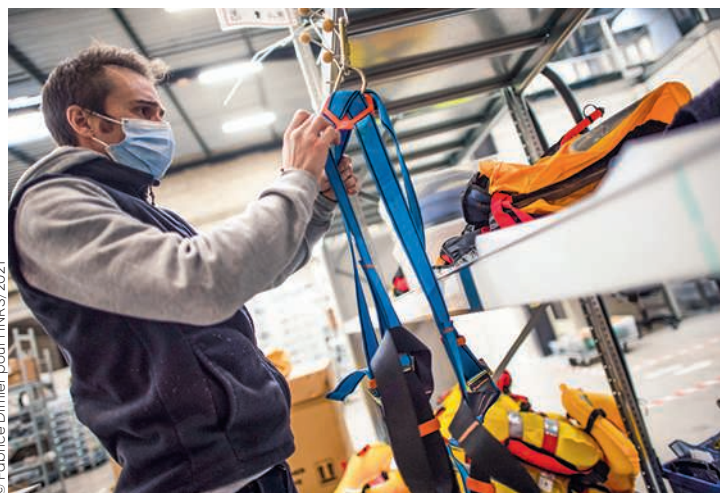
☑ **Toutes les étapes de l'activité de l'entreprise ont été analysées à l'occasion du changement de locaux afin d'optimiser les conditions de travail. Notamment, le positionnement des étagères a été modifié afin de réduire les risques de troubles musculosquelettiques.**

tage des EPI, à tendre les bras pour stocker en hauteur les caisses de matériel. Le positionnement des étagères a été modifié afin de réduire les risques de troubles musculosquelettiques. De même, l'entreprise s'est équipée de chariots afin que plus aucun carton ne soit déposé au sol et limitant ainsi le nombre de maintenances. « *Nous sommes vraiment dans une démarche d'amélioration continue et la direction est à notre écoute sur ce sujet* », admet Thomas Gérard. Pour preuve, l'ajout, sur ses conseils, d'une pédale pour actionner la machine à sceller les sacs plastiques contenant les équipements nettoyés. « *Avant, il fallait sceller en appuyant à la main, c'est un geste qui peut devenir très répétitif et fatigant lorsque l'on travaille à l'emballage pour la réexpédition des colis aux clients.* »

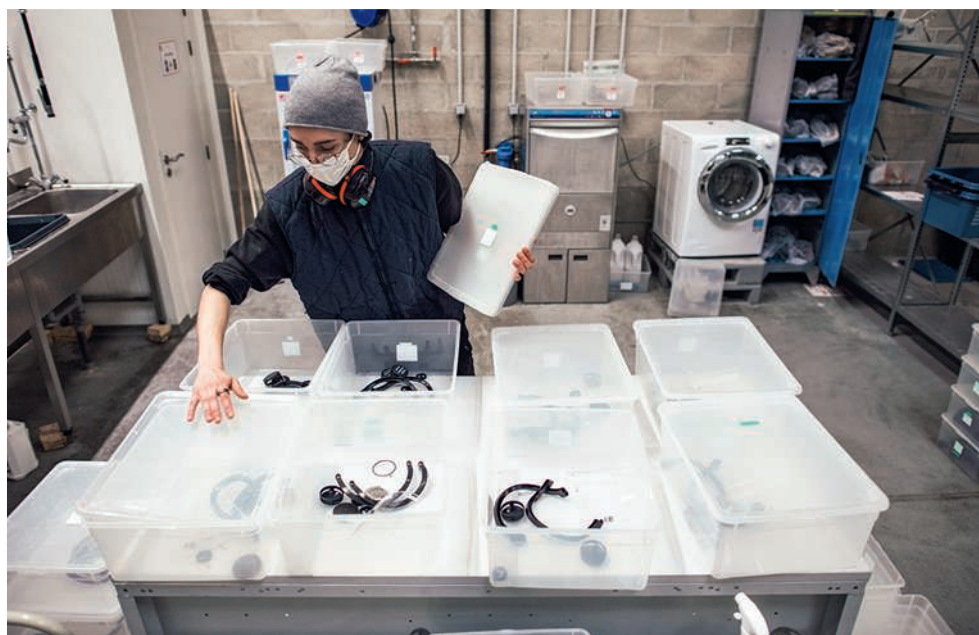
Les EPI sont intégralement démontés, puis nettoyés, en machine ou à la main, et séchés en étuve ou en armoire chauffante. Ils sont ensuite remontés, en remplaçant les pièces qui doivent l'être, selon le mode opératoire du fabricant, et leur fonctionnalité est vérifiée sur un banc de test.

et leurs moteurs... –, sont démontés intégralement, puis nettoyés, en machine ou à la main, et séchés en étuve ou en armoire chauffante. Ils sont ensuite remontés, en remplaçant les pièces qui doivent l'être, selon le mode opératoire du fabricant. Leur fonctionnalité est vérifiée sur un banc de test.
