RECYCLAGE DE CÂBLES

Ne pas plomber l'ambiance

Le sous-sol français est sillonné de câbles, posés à l'époque des P et T pour la plupart et constitués de plomb et de cuivre. Progressivement, ils doivent être remplacés par la fibre. L'entreprise Promotrame s'est spécialisée dans le décortiquage et la récupération des métaux. Mais la toxicité du plomb requiert de s'en protéger.

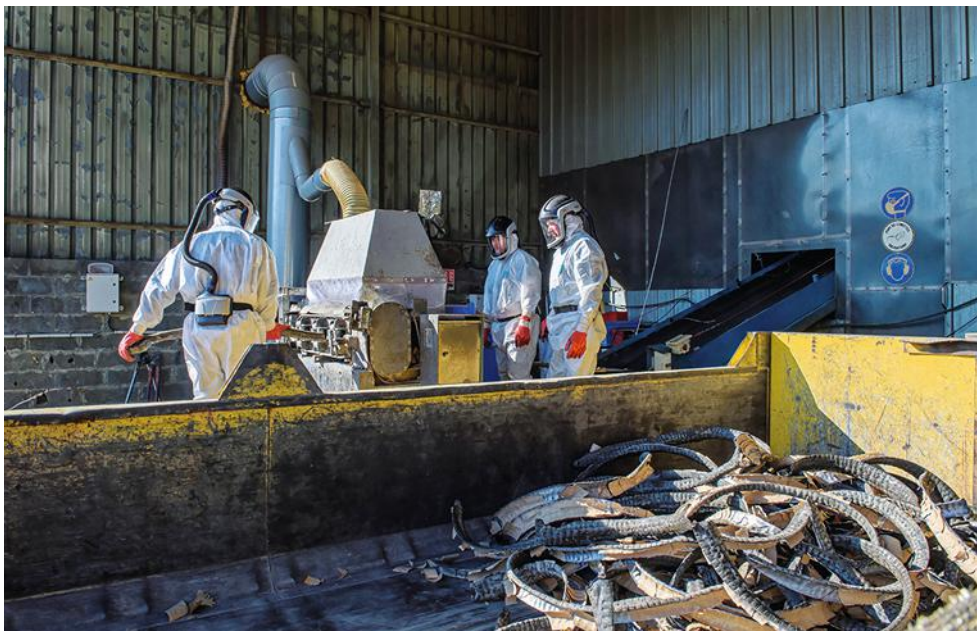
Un opérateur, à gauche, alimente en câbles la décortiqueuse munie d'un capot et d'une aspiration, et à la sortie, deux autres opérateurs récupèrent les câbles, ouverts comme des bananes.

la décortiqueuse dispose de trois orifices de tailles différentes (selon le diamètre des câbles). L'opérateur introduit le câble qui est déchiqueté à l'intérieur grâce à des galets. « À la sortie, ils se présentent comme des bananes qu'on a épluchées, détaille le directeur. Les opérateurs peuvent alors facilement séparer le plomb. » Quant aux fils de cuivre entourés de papier, ils sont acheminés par une bande transporteuse jusqu'à trois granulateurs. « Je les ai fabriqués et baptisés... Granululu (pour Lucien), Granucathy (le prénom de ma femme) et Granuanais (le prénom de ma fille), raconte Lucien Obry, le contremaître. Des rotors munis de couteaux séparent et sectionnent les éléments, qui passent à travers des grilles pour

Pour pouvoir continuer l'activité de la décortiqueuse, de nombreuses améliorations ont vu le jour. Tout d'abord, le capotage et l'aspiration de la machine ont été renforcés en partie supérieure. Pour la partie inférieure, un caillebotis et ensuite un écran plastique ont été mis en place pour mieux confiner le pol-

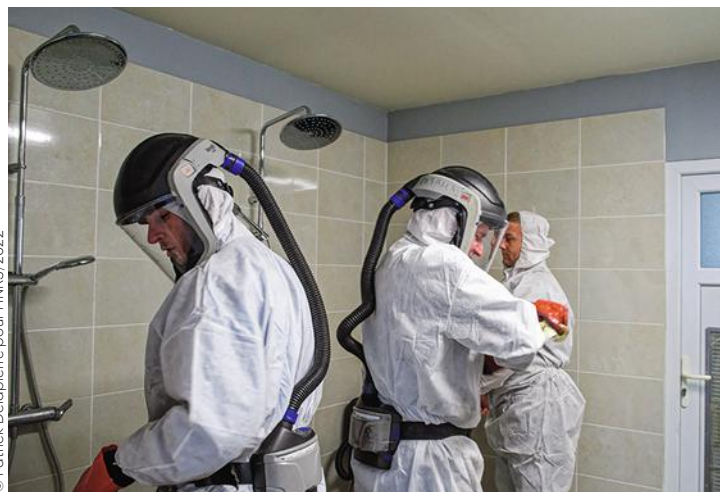
📷 Un nouveau bâtiment a été construit pour la décontamination des opérateurs. Il comprend trois compartiments et des douches.

est composé de trois compartiments, utilisés par les opérateurs qui reviennent de leur travail au contact avec le plomb. Ils entrent dans le premier sas – dit sale – qui est équipé de deux douches pour rincer les chaussures et se débarasser des tenues.

Dès l'ouverture de la porte, l'extracteur d'air se met en marche automatiquement assurant ainsi un balayage de l'air dans l'installation avec de l'air « neuf ». Le deuxième sas – la zone intermédiaire – est équipé de trois douches (une pour chaque opérateur). Enfin, le troisième est le compartiment propre où les opérateurs disposent de leurs vêtements de ville. Compte tenu de leur équipement et des phases d'habillage et de déshabillage, les
