- **ÉTABLISSEMENT** : Dekra.
- **ACTIVITÉ** : Centre de contrôle technique pour véhicules légers.
- **LIEU** : Asnières-sur-Seine (Hauts-de-Seine).
- **NOMBRE de salariés** : 3.

## CONTRÔLE TECHNIQUE

# Des gaz d'échappement sous contrôle

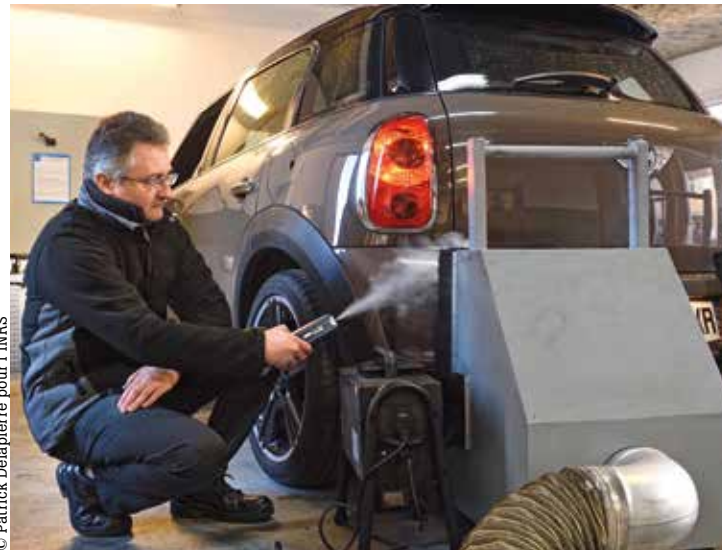
Des tests ont été réalisés par le Centre de mesures physiques de la Cramif afin de vérifier l'efficacité du captage.

Pour vérifier l'efficacité du captage, le Centre de mesures physiques de la Cramif est intervenu pour une première série de tests. « *Il s'agit de mesurer les vitesses*

*d'air et de réaliser des tests fumigènes avec un appareil générateur de fumées pour visualiser le flux d'air à proximité des capteurs* », explique Pascal Poiron. Les premiers tests fumigènes effectués au poste de contrôle de pollution des véhicules diesel ont montré qu'une partie des gaz était refoulée à l'extérieur du capteur positionné à l'arrière du véhicule et se dispersait dans l'atelier.

La découpe d'une ouverture latérale et la fixation d'un écran de confinement en face du capteur, ainsi que la mise en place de balais périphériques supplémentaires, ont permis de supprimer ce refoulement des polluants dans l'atelier. Après modification des capteurs, les nouveaux tests ont confirmé que le problème avait été réglé. « *On a tenu compte des trois paramètres essentiels qui font un bon capteur, conclut Eric Lainet : la connaissance de la source d'émission des polluants, la géométrie du capteur et le débit de ventilation.* » ■
