## MACHINES AGRICOLES

## Un atelier au rythme des récoltes

**AGRI MONTAUBAN** est spécialisé dans la distribution et la réparation de matériel agricole. Dans ses ateliers du Tarn-et-Garonne, l'entreprise a multiplié les actions de prévention : lutte contre le bruit, captage des polluants, réduction des manutentions contraignantes...

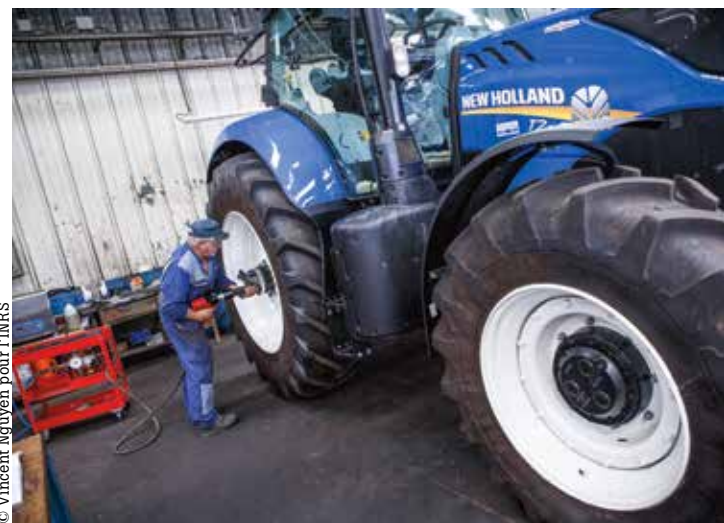
Pour lutter contre le bruit généré par les clés à choc pneumatiques, celles-ci ont été remplacées par des visseuses dont le niveau de bruit à l'oreille est 100 fois inférieur à celui des précédents équipements.

Une comparaison d'intensité sonore a été réalisée avec une mesure effectuée à hauteur d'oreille du mécanicien lors du

desserrage de deux boulons sur une même roue d'une même semi-remorque. Avec la clé pneumatique, la moyenne sur 9 secondes était de 100,7 dB(A). Elle est tombée à 87,8 dB(A) avec la visseuse. Le niveau de bruit a été divisé par 100. « Cela signifie qu'un boulon desserré avec la clé pneumatique représente autant de risques pour l'audition que 100 boulons desserrés avec la visseuse », précise Laurent Hardy.
