La Carrosserie Bruno Scarpitta, qui emploie six salariés, s'est dotée, avec l'aide de la Carsat Sud-Est, d'importants équipements pour faciliter le travail au quotidien. La cabine de peinture a fait l'objet des aménagements les plus conséquents.

CARROSSERIE

S'équiper et se hisser

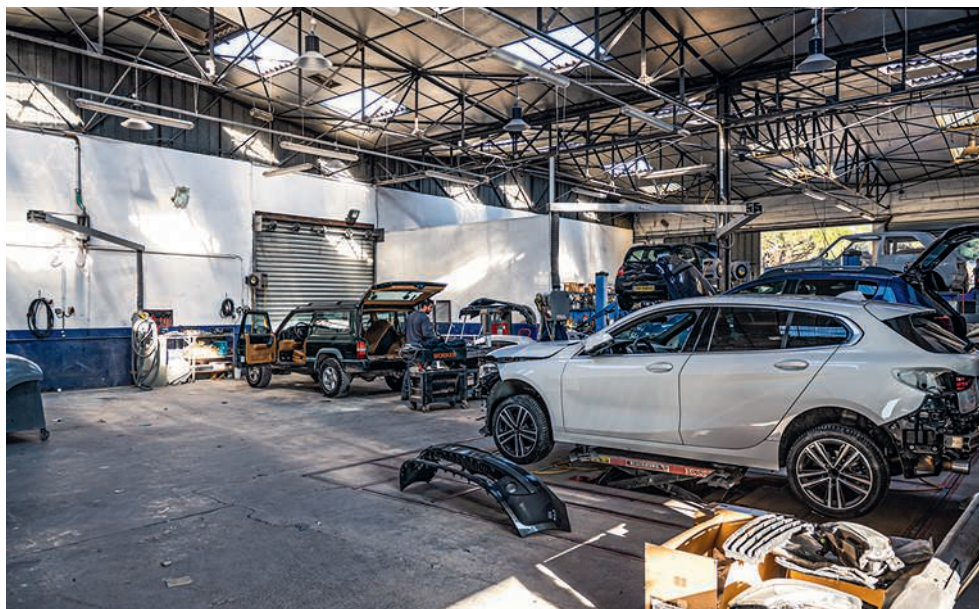
Les conditions de travail autour et au sein de la cabine de peinture ne sont qu'un point de départ pour le chef d'entreprise. Il a l'intention de poursuivre ses efforts pour la santé et la sécurité des salariés de sa carrosserie qui remettent à neuf une dizaine de véhicules chaque semaine.
